LA NORMATIVA TÉCNICA Y EL COSTE DERIVADO DE SU APLICACIÓN. ESTUDIO DEL COSTE DE CONSTRUCCIÓN DE LA VIVIENDA SOCIAL TRAS LA APLICACIÓN DE NUEVA NORMATIVA TÉCNICA DURANTE LA SEGUNDA MITAD DEL SIGLO XX EN BARCELONA.

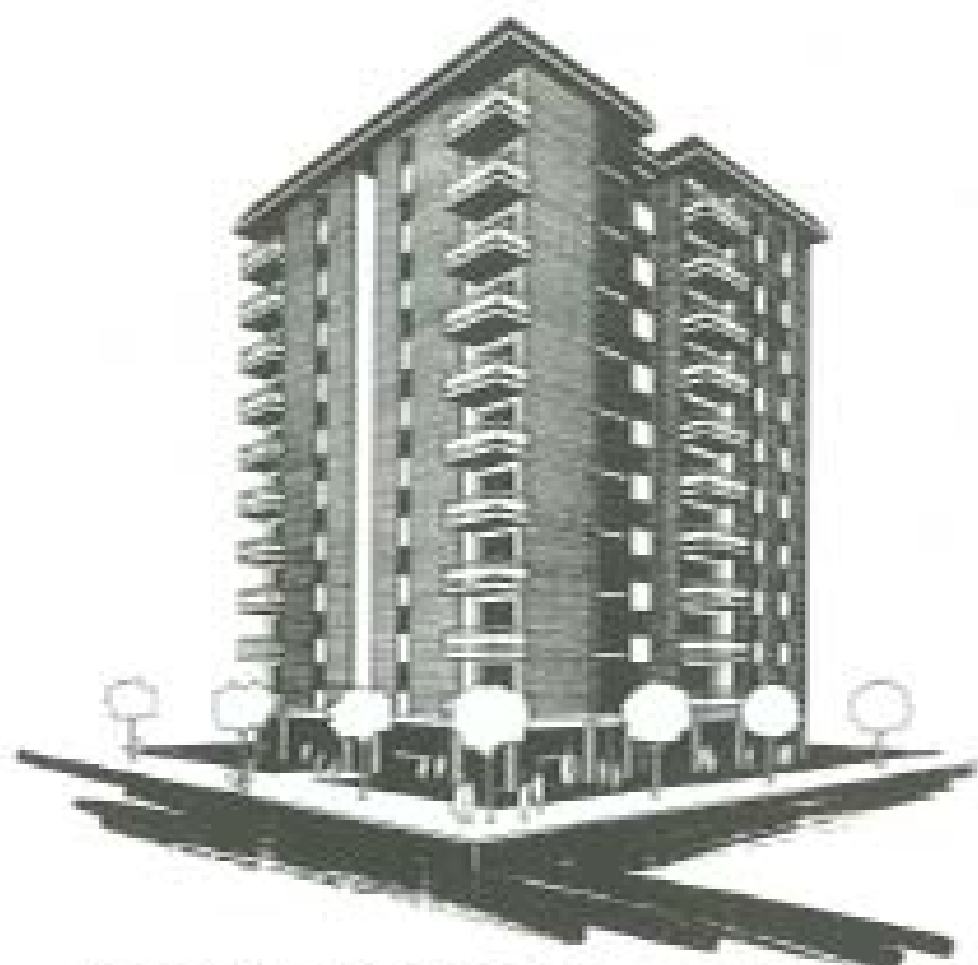
CASA DE RENTA TIPO SOCIAL CON ESTRUCTURA DE HORMIGÓN ARMADO Y FORJADO RETICULAR

Movimiento de tierras	544	Persianas	160
Orientación y muros sótano	1.751	Fontanería	1.541
Estructura	6.345	Material sanitario y grifería	1.144
Saneamiento (horizontal y vertical) . .	913	Electricidad	1.857
Albañilería gruesa	6.446	Calentación	2.147
- sótanos e impermeab.	1.159	Instalaciones especiales	154
- acabados de fachada	1.525	Fuistería	301
- solados	2.084	Ascensores	570
- acabados interiores	1.568	Vidriería	299
- ayudas a industriales	607	Pintura y estucos	951
Yesería y plafones	1.540	Total	36.739
Carpintería	330	Honorarios arquitecto, apéndice, y	
Carpintería exterior	1.103	permisos de obra, 8,5 %	3.123
- interior	1.110	Total plus/m²	39.862

Movimiento de tierras: La casa se para en un solar, orientación y albañilería. — **Orientación y muros:** Hormigón armado en orientación y muros. — **Detallados:** Planos de hormigón armado y forjado reticular. — **Saneamiento:** P.V.C. serie «C». — **Albañilería gruesa:** Fábrica de ladrillo macizo o puro de 15 cm de espesor, revisto por su interior, cámara de aire con aislamiento térmico y tapete de ladrillo hueco 14. Interiores: ladrillo hueco 14. — **Albañilería aceros e impermeabilización:** Paredes alero con cubierta de fibrocemento y aceros plana horizontal. — **Albañilería acabados de fachada:** Ladrillo superhuevo 7,5 cm cara vista, piedra artificial en forjados, estucado de volutas y rejilla pedrera en cuartos. — **Albañilería solados:** Pavimento de terrazo plaza 30 x 30 cm acabado en lámina y encañes de gránito artificial. — **Albañilería acabados interiores:** Alacofado 15 x 15 blanco. — **Albañilería ayudas a industriales:** Los muros. — **Yesería y Plafones:** Paredes y techos a buena vista, en servicios y pasillos plancha Stiff. — **Carpintería:** De hierro pintado. — **Carpintería exterior:** Puertas parapiques. — **Carpintería interior:** Toda parapiques, no incluye parrilla encofrados. — **Persianas:** De plástico sdo en dormitorios. — **Fontanería:** Agua fría y caliente con tubería de cobre y termo de producción instantánea de agua caliente. — **Material sanitario y grifería:** Nacional, calidad sencilla. — **Electricidad:** Grado de electrificación mínimo. — **Calentamiento:** Monobloc y radiadores de chapa. — **Instalaciones especiales:** Puntos electrónicos y antena colectiva T.V. y F.M. — **Pantallas:** Cocina 2 fuegos, y termo de producción agua caliente y calentador, no incluye armario de cocina. — **Ascensores:** Dos, con dos velocidades y puertas semi-automáticas. — **Vidriería:** Vidrio doble. — **Pintura y estucos:** A la cola en paredes y techos. En carpintería interior y exterior al estucado, y estuco artificial en lámina en escalera.

Fig5: Imagen de ejemplo del desglose de costes del PEM publicado en el BEC (fuente: BEC).
